Baru Setahun Dibangun, Jalan Rabat Beton di Sidokerto Rusak! Warga Duga Pembangunan Asal-asalan

Agung widodo - PATI.HALUANINDONESIA.COM

Jan 29, 2025 - 10:40

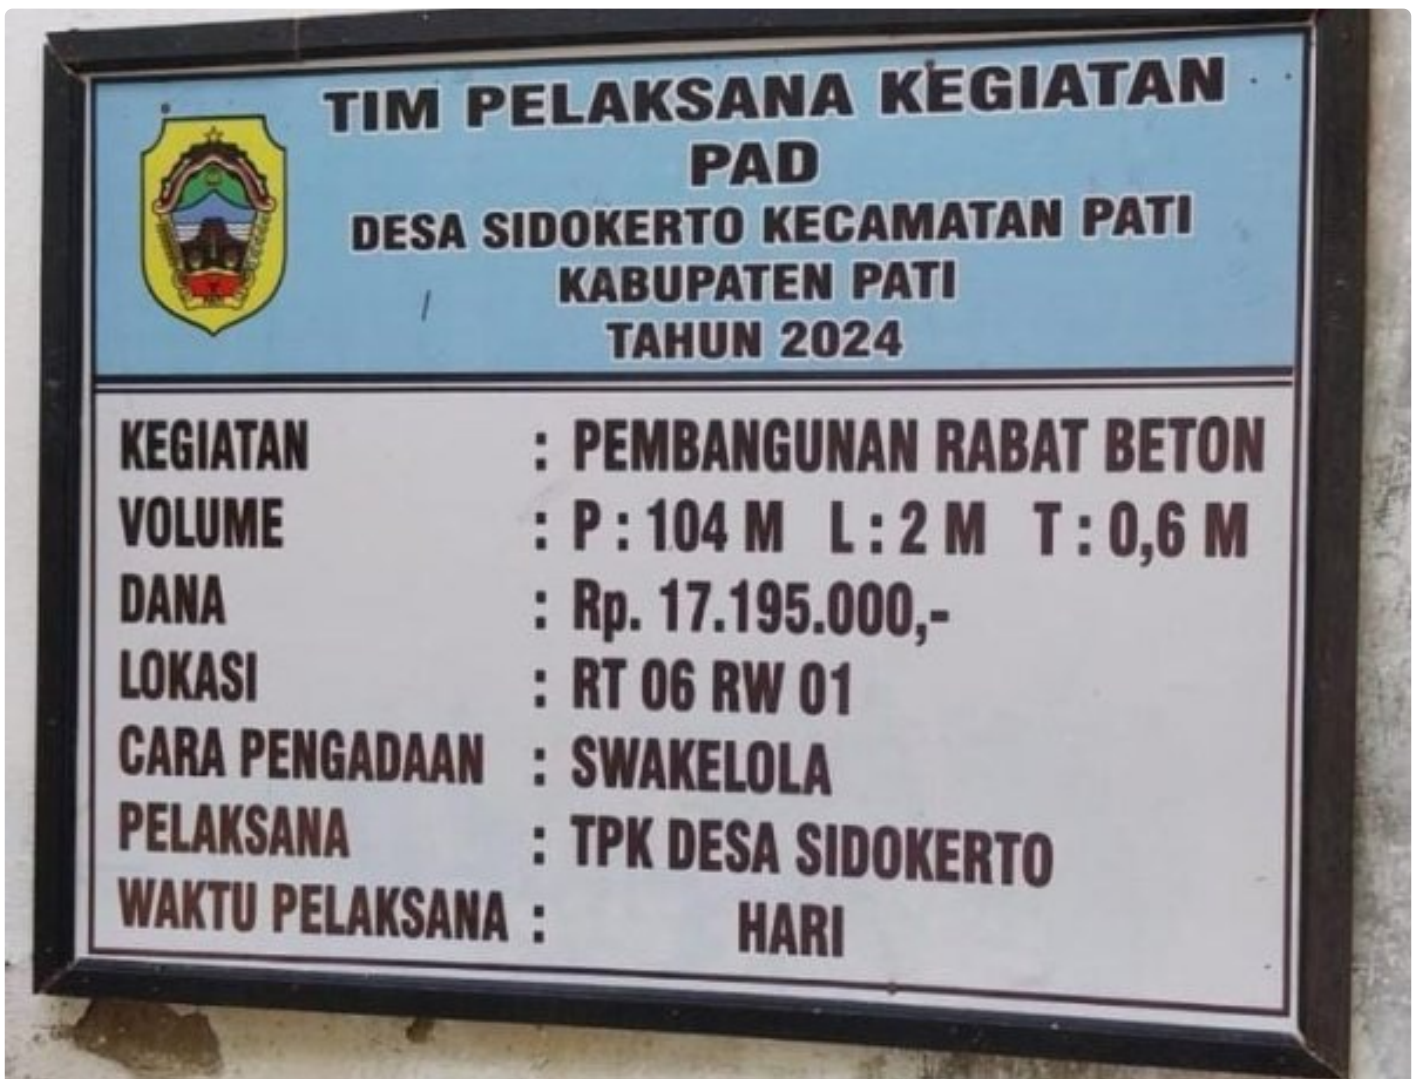
Proyek yang menelan anggaran Rp17.195.000 ini diduga dikerjakan asal-asalan tanpa memperhatikan standar kualitas yang baik.

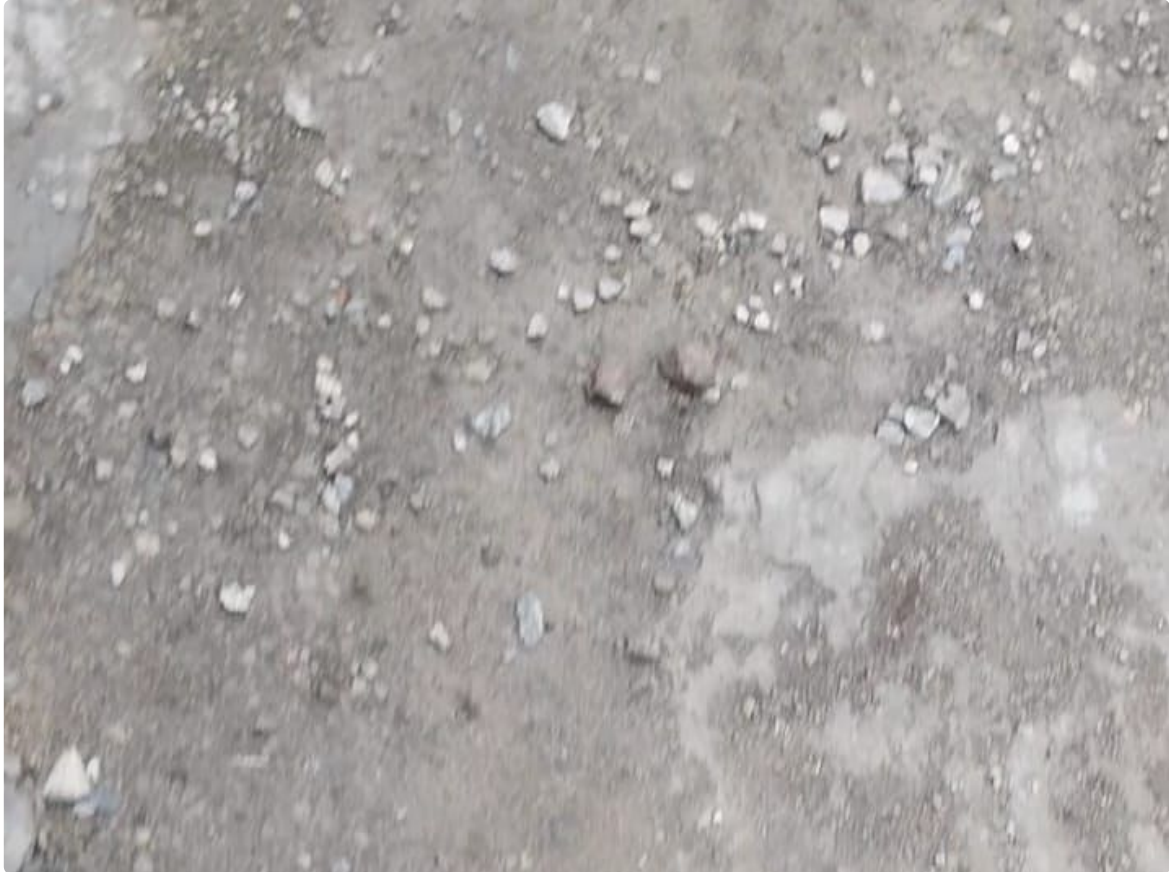
Jalan dengan volume panjang 104 meter, lebar 2 meter, dan ketebalan 0,6 meter itu kini mulai retak dan mengelupas di beberapa titik. Warga yang sehari-hari melintasi jalan tersebut mengaku kecewa karena pembangunan yang seharusnya bertahan lama justru cepat rusak.
